汽轮机蒸汽入口管线管座焊缝裂纹失效分析

张双喜 中海油惠州石化有限公司

【摘要】中海油惠州石化有限公司芳烃联合装置抽提装置贫溶剂泵拖动用汽轮机蒸汽入口管线上一个加强管座（台）焊缝处发生了开裂。蒸汽主管线运行时间不足两年，此前未曾出现问题。蒸汽管线外有保温。管线内介质为中压蒸汽；蒸汽温度为400~425℃，压力为3.5MPa。

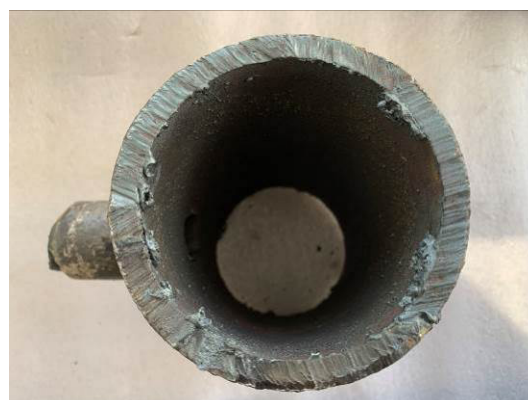
中压蒸汽管线加强管座（台）的结构：蒸汽管线与加强管座由焊缝连接在一起，见图1-1。蒸汽管线规格为： $\phi 114 \times 9\text{mm}$ ；加强管座规格为： $\phi 40 \times 9\text{mm}$ 。将蒸汽管线的加强管座切割下来，确认该管座上有两条明显的裂纹，为了分析的方便，将两条裂纹编号为裂纹A和B。在蒸汽管线与管座的焊缝处（内壁）有焊接缺陷-焊瘤存在，A、B两条裂纹均是起源于焊瘤处，裂纹处的管座管壁未见塑性变形，为脆性断裂，图1-2至1-4。

图1-1 蒸汽管线加强管座处的宏观形貌（外壁）

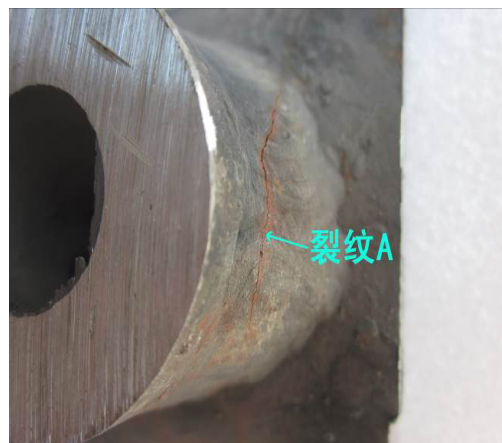
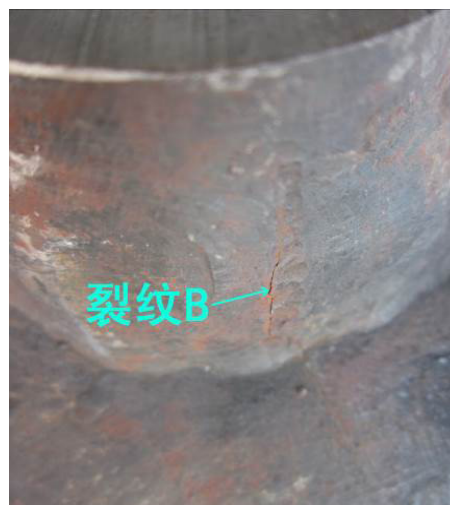
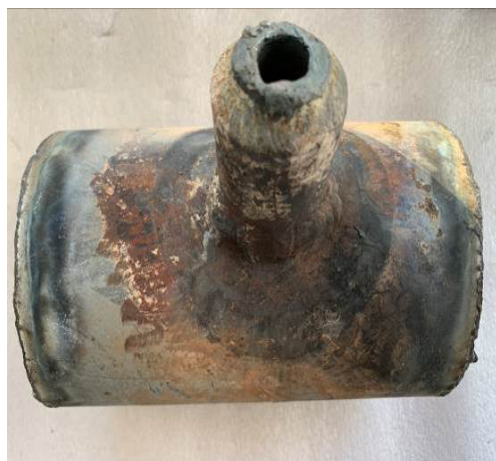
图1-2 蒸汽管线加强管座处的宏观形貌（切割后，外壁）

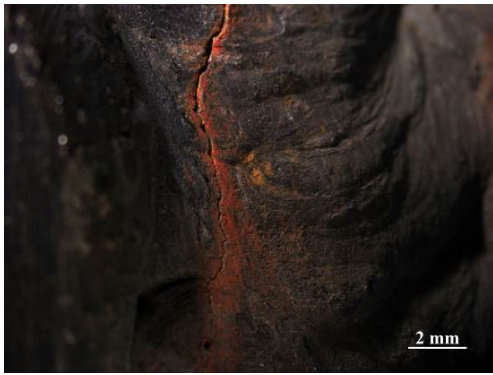
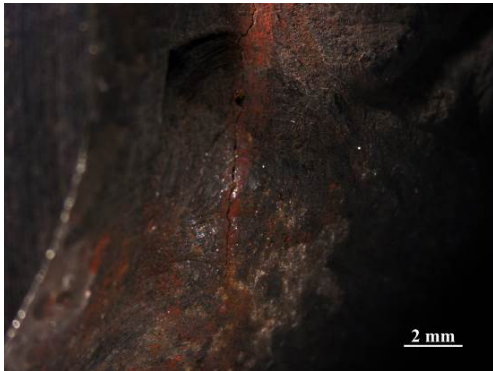
图1-3 加强管座裂纹A的低倍形貌（外壁）

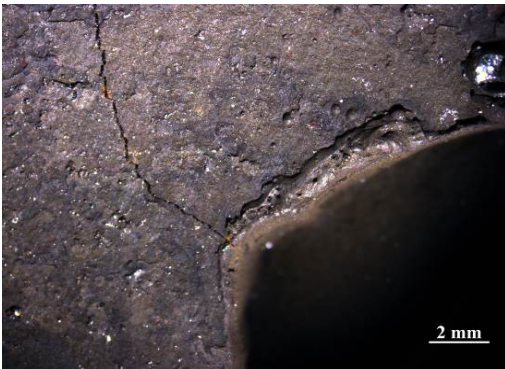
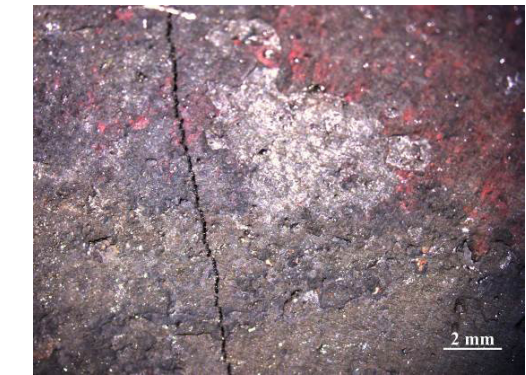
图1-4 加强管座焊缝处的宏观、低倍形貌（内壁）

蒸汽管线及相关容器上的管座处，通常存在着一定程度的应力集中，尤其是在管线与管座连接的焊缝处，不仅存在应力集中，还有较大的焊接残余应力，会加速疲劳裂纹的产生；当蒸汽管座焊缝内存在焊接缺陷（夹杂、焊瘤、气孔等）时，焊接缺陷的存在会破坏焊缝金属的均匀连续性，减少了焊缝金属的承载面积，并产生应力集中，对构件危害较大。这些缺陷直接形成疲劳裂纹源，在交变应力的作用下，发生疲劳断裂[1、2、3、4、5]。对于本例加强管座（台）开裂失效而言，蒸汽管线与加强管座内壁焊缝处存在严重的焊接缺陷（焊瘤），这些焊瘤的存在导致管座局部的严重应力集中，疲劳裂纹正是产生于此。

1. 加强对蒸汽管线上各类管座处的焊接质量控制，防止各种焊接缺陷的产生，降低焊缝区的应力集中程度；焊接后必须对焊缝进行无损检测，如发现存在焊接缺陷，要及时予以消除。
2. 对于蒸汽管线系统布局不甚合理部位，进行必要的更改，增加管线系统的规定和支撑，减少管线系统的振动；同时，做好管线的保温，减少管线系统温度的较大波动，降低热交变应力的影响。

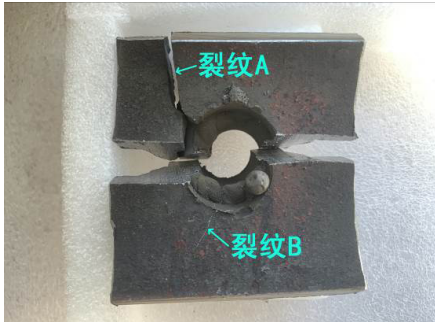
将切割下来的管座沿蒸汽管线的轴线切开，得到裂纹A打开后的断口A，见图1-5；在断口A上，裂纹起源于管座内壁焊缝处，由内向外扩展，断口上有“贝纹状”的疲劳弧线，见图1-6和1-7。

图1-5 加强管座裂纹A的低倍形貌（内壁）

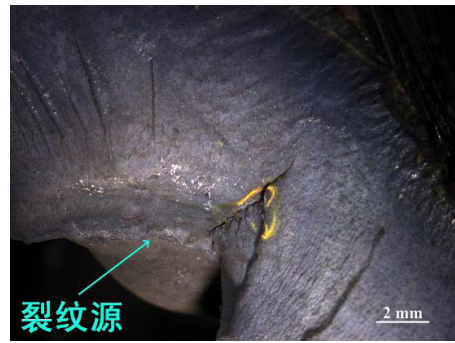
图1-6 蒸汽管线加强管座处的宏观形貌（切割后）

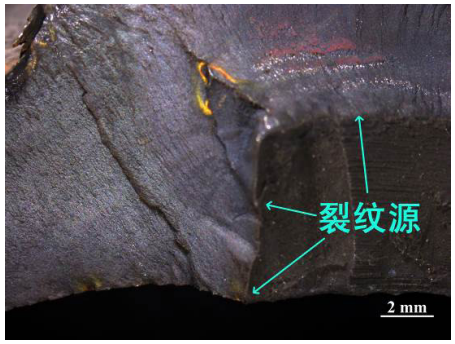
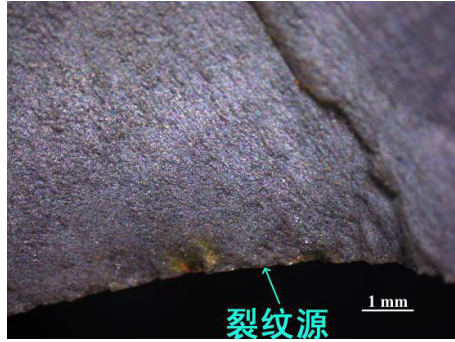
通过对于加强管座上裂纹（断口）A、B的宏观、低倍分析，确认加强管座的开裂失效具有疲劳断裂的特征；而且，管座断口呈蓝黑色，表明加强管座在疲劳断裂过程中还受到了高温氧化的影响。

图1-7 加强管座断口A处的低倍形貌
