联合站污水处理系统工艺适用性评价及改善研究

田雨松 中国石化东北石油局有限公司石油工程环保技术研究院

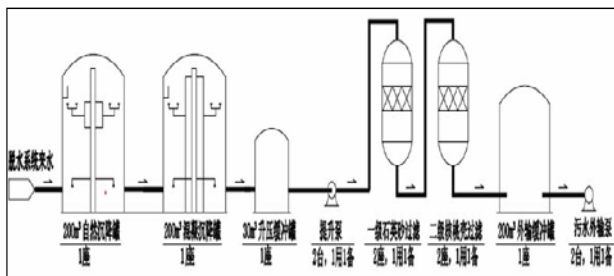
联合站污水一期处理系统建于2000年,该污水处理系统采用“两级沉降、两级过滤”工艺,因设备腐蚀老化严重,处理规模不满足该油田污水处理需求,于2010年8月停运至今。

图1 联合站一期污水处理流程图

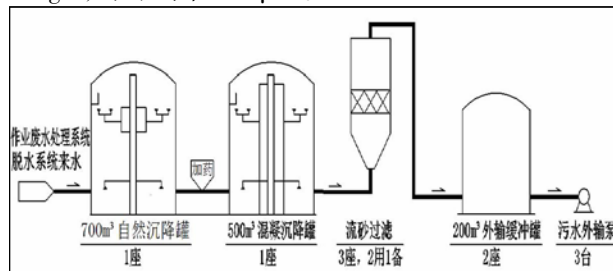
联合站二期污水处理系统建设于2010年,投产后使用至今。二期污水处理系统设计规模为 $2000\text{m}^3/\text{d}$,目前实际处理量 $200\sim 500\text{m}^3/\text{d}$,二期污水处理系统设计出水水质为原标准A3级,即含油量 $\leq 8\text{mg}/\text{L}$,悬浮固体含量 $\leq 3\text{mg}/\text{L}$,粒径中值 $\leq 2\mu\text{m}$ 。

图2 联合站二期污水处理流程图

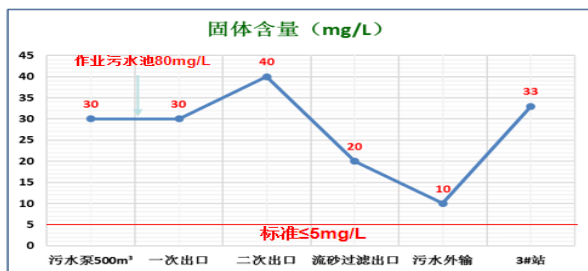
污水岗700m³一次沉降罐、500m³二次沉降罐主要工作原理均为沉降，一是来水不稳定，当作业污水打入一次沉降罐后，悬浮物固体含量会大幅增加；二是当两罐的底部排泥系统运转工作时，会将原本已经沉积在底部的固体杂质、悬浮物等再次搅动起来，致使沉降罐内已经初步处理完的污水再次被污染。

污水岗设有微纳泡沫除油装置，该装置的反应区域为二次沉降罐。混凝沉降罐的出水悬浮物的含量比一次除油罐的高，微纳泡沫除油装置的运行对沉降效果有扰动，影响二次沉降罐化学沉降效果，致使悬浮物超标。

图4 联合站各节点悬浮物固体含量图

按照流砂过滤罐使用说明，填料应为石英砂，但受成本限制，上次更换滤料为矿砂。从化验结果看出，矿砂能够起到一定过滤固体杂质的作用，但矿砂因含有细颗粒粉尘，致使污水经流砂过滤罐后含油指标正常、悬浮物超标。水处理系统投产初期效果较好，随着时间推移，以钢构件为主的水处理构筑物腐蚀穿孔严重，腐蚀产物在工艺流程沉积，处理后水质恶化，处理效果差。

3#站固体含量较高，说明联合站-3#站之间的供水管线内存在结垢现象，致使处理后的水被二次污染，易造成地层堵塞、注水压力升高。

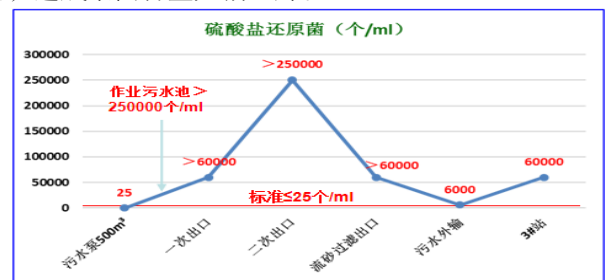
作业污水池来水水性复杂，污水池的容积大，混合污水在污水池中的停留时间长，导致污水中下部水为厌氧环境，导致硫酸盐还原菌含量高，进入水处理系统后，造成细菌含量大幅上升。

图5 联合站各节点硫酸盐还原菌含量图

产出水中含有FB、SRB，注入系统中FB、SRB超标严重，水中存在FB细菌为好氧细菌，TGB和FB细菌在管壁及容器内壁生长，会形成一个厌氧区域，给SRB细菌营造了生存环境，使SRB菌大量繁殖，造成管线腐蚀，悬浮物含量增加。

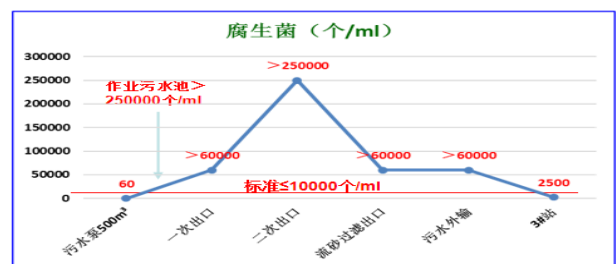
从曲线看出，油田产出水中腐生菌含量较少，主要是作业污水进入系统后，造成一次、二次沉降罐内细菌含量大幅超标，下游3#站腐生菌含量降低，是因为供水管线属于密闭空间造成大量腐生菌死亡。

图6 联合站各节点腐生菌含量图

腐生菌为好氧菌，多存在于低矿化度(< 5000mg/L) 开式污水处理流程的污水及注水系统中，腐生菌的存在为硫酸盐还原菌提供了有利繁殖的厌氧条件，同时大量繁殖的结果使其形成了细菌膜，水中的悬浮物大为增加，从而堵塞注水系统及地层。

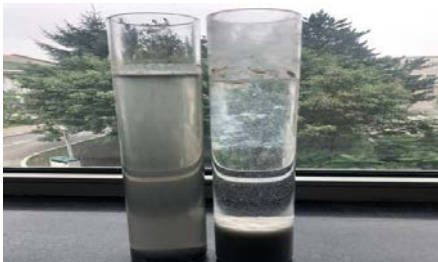
剩余两种细菌TGB腐生菌和FB铁细菌杀菌效果也进行对比，2种细菌对比的结果相同，新配伍的1#-4#杀菌剂，在60ppm加药浓度下即可全部将细菌杀完，5#现场使用的杀菌剂100ppm加药浓度下才将细菌完全杀灭。通过三组杀菌剂试验结果对比可知，新配伍的药剂杀菌效果明显60ppm加药浓度下可将三种细菌全部杀死，现场使用的药剂在100ppm加药浓度可将三种细菌全部杀死。实验还评价了现场使用的污水除油、絮凝剂、混凝剂，按照实验要求定量加入药剂充分搅拌后静置30min后观察水样，可以看到对比效果十分明显。

图7 污水除油、絮凝剂、混凝剂评价试验

根据试验结果可知，现场使用杀菌药剂对三种细菌的杀菌效果并不突出，需增大药剂投加浓度后才能将3种细菌杀灭，污水除油、絮凝剂、混凝剂的使用效果也不理想，无法全部去除杂质，以上情况均影响着注水水质。

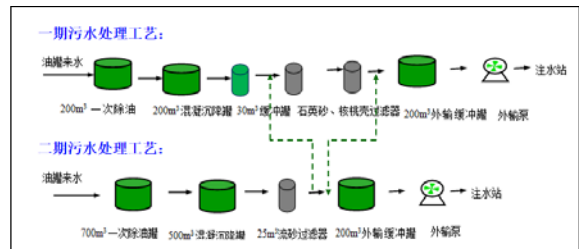
将站内二期流砂过滤器出口与一期石英砂过滤进口连接，实现污水处理流程的两级过滤，同时修复一期石英砂及核桃壳过滤器，并更换填料，2座石英砂和2座核桃壳过滤器修复及滤料。

图8 一、二期污水处理工艺串联流程图

第一，杀菌剂采用1#-4#杀菌剂，加药浓度60ppm，可将细菌全部杀灭，或将现场使用的杀菌剂提高投加浓度；絮凝剂40ppm，助凝剂10ppm，除油效率89.62%、悬浮固体去除率78.12%；第二，根据目前水量，建议将一二期过滤工艺串联运行，同时恢复一期石英砂和核桃壳过滤器设备及更换填料；油田复产后，将一期过滤设备拆除，新建一套新型铝硅酸盐过滤器，处理规模根据复产后进站水量确定；第三，二次沉降罐在污水处理过程中起到至关重要的作用，水处理药剂在二次沉降罐内反应，细菌、悬浮物等腐蚀有害因素易造成钢构件内防腐层脱落，建议二次沉降罐整体内衬玻璃钢；第四，建议对站外供水管线彻底清洗，避免联合站处理合格后的水被沿程二次污染，造成井口注入水质不达标。

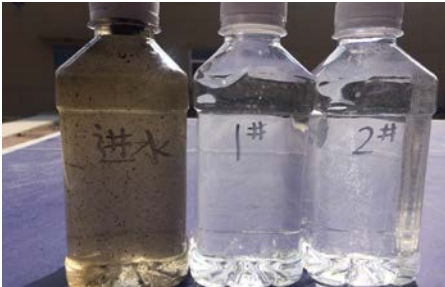
②新型活性滤料过滤器应用工程实例。2016年，处理能力为2000m³/d撬装式过滤器在胜利油田东辛采油厂永921接转站正式投产运行，设备运行期间出水水质稳定。设备运行正常滤后水质达II级水标准。过滤器在新疆油田分公司陆梁油田玛东站、胜利油田滨南采油厂滨五联合站、延长油田横山采油厂白狼城联合站、胜利油田其他部分站场均有应用，水质处理效果好。

图9 新型活性滤料过滤器应用实例

①新型活性滤料过滤器技术特点。新型活性滤料是一种铝硅酸材料，经过多级化学激活和高温聚合工序制造而成，熔点为1200℃，比重约1.24，莫氏硬度为7.0。其特点是进水指标要求宽（含油量≤100mg/L，SS≤100mg/L）、过滤效果好、使用寿命长、反洗时间短的特点，出水水质可以达到三级指标。

石英砂、无烟煤、磁铁矿、核桃壳、金刚砂等1-2年需更换1次滤料，活性滤料5年以上不用换。即使严重污染后可离线再生清洗后重复使用。普通滤料主要依靠颗粒之间孔隙度来截污，油污与悬浮微粒吸附在滤料表面，滤料反冲洗时附着物难以脱附。污染板结后无法清洗；新型活性滤料表面存覆盖膜，依靠电荷吸附油污，油污不直接接触滤料，反冲洗时容易使油污剥离，滤料不板结，清洗更容易。

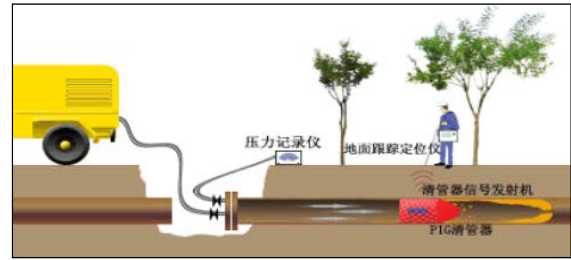
PIG物理清洗技术不是一项单项技术，它包括现场跟踪技术和发射、接收PIG技术。该技术能安全高效地实现长距离各类管线的在线清洗，具有清洗彻底，对管线无损伤、无腐蚀等优点。

图10 PIG物理清洗施工示意图

优点：清洗管径范围大，清洗管线长（一次可通过数十里）；对管线金属本体无腐蚀，对环境无化学性污染；清垢均匀、彻底，能过异形管、“T”形管及90°弯头，可实现不停车清洗；适用范围广，油田输油与输气管线等均可采用PIG清洗。适用于垢比较硬的管线。

缺点：局部清洗不彻底，不适合做设备的清洗。
